OLĒGS KUKUTS, JURIS VIDŽIS

Balkoni un to problēmas, renovējot ēkas

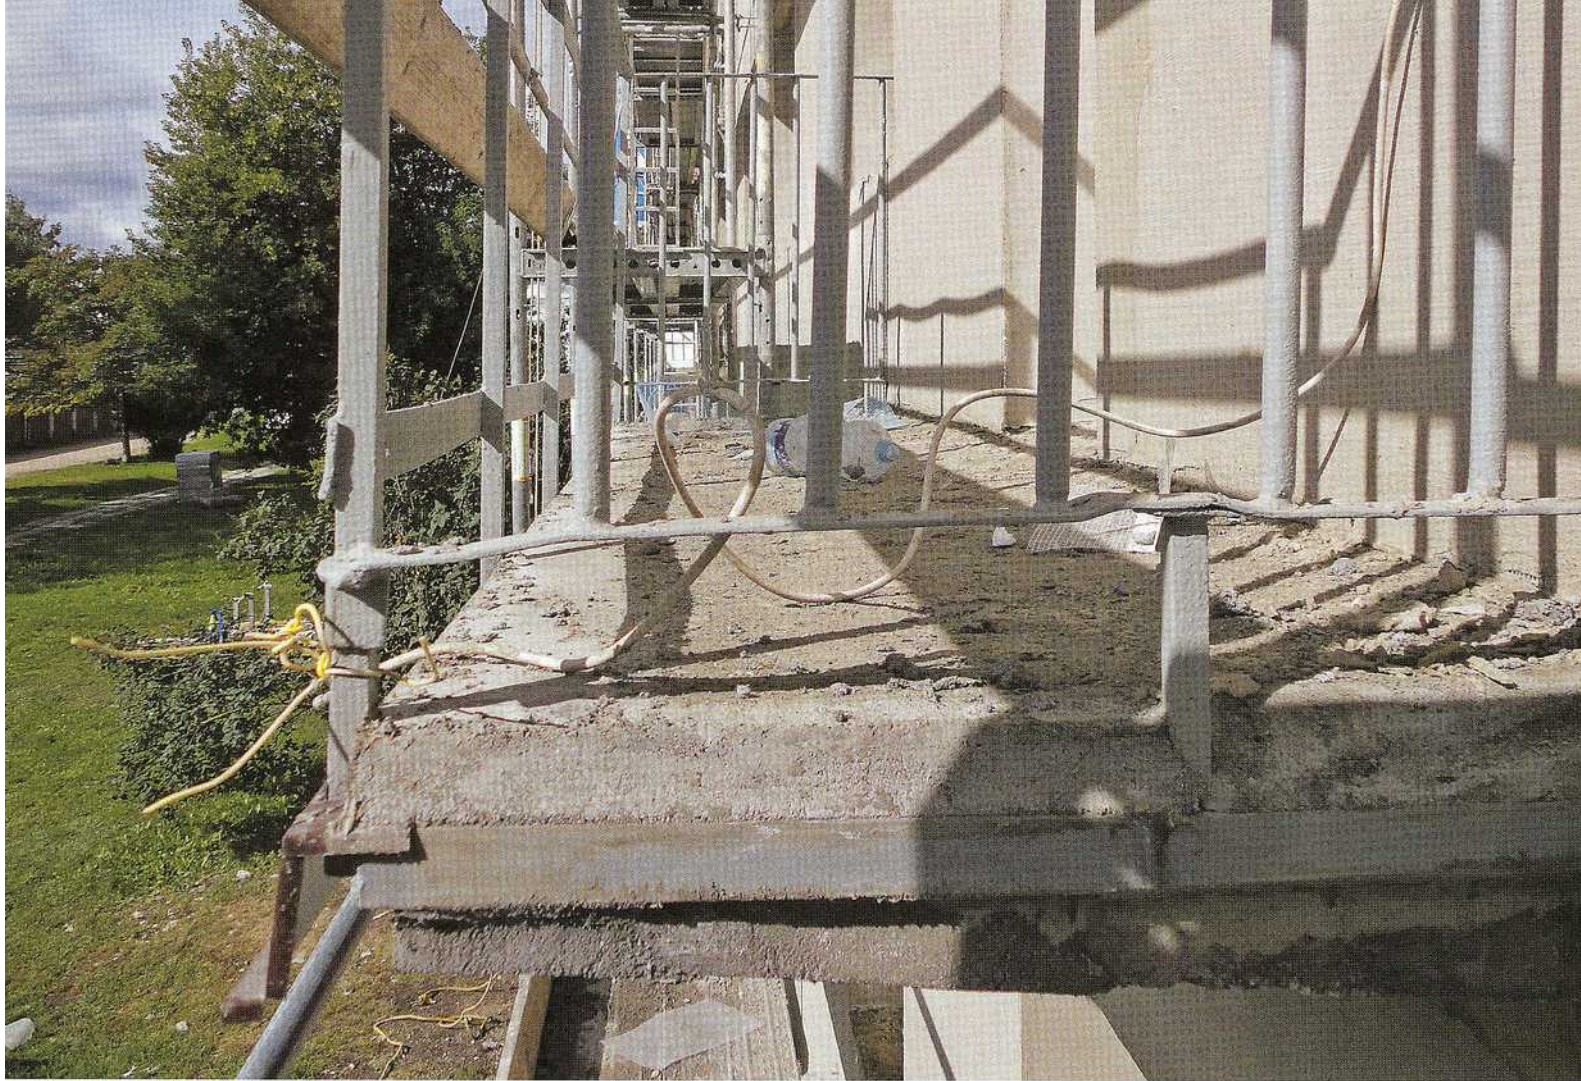
► liela daļa balkona plātņu ir ar plaisām, kas vērstas paralēli nesošajām stiegrām. Pārsvārā tās ir šauras, radušās jau plātņu izgatavošanas laikā un drošībai bīstamību nerada;

► pārsvārā balkonu plātņu hidroizolācija ir bojāta, un, ūdenim iekļūstot lielākās plaisās, veidojas betona erozija ar lieliem izdrupumiem. Šis process pastiprināti notiek ziemas salā. Izdrupumi rada draudus plātnes nestspējai, jo tiek atsegts tērauda stiegrojums, īpaši nesošais karkass;

► pastiprināta izdrupšana vērojama plātnes malās; šajās vietās atrodas margu stiprinājumi, kas savulaik nav pienācīgi apstrādāti ar pretkorozijas līdzekli, tāpēc korodējot tie betonā rada tukšas poras, kurās, iekļūstot ūdenim, ziemā veidojas erozija;
