# Ko un kā būvēja Latvijā pirms 100 gadiem

**Pirms simts gadiem Latvijas arhitektūrā dominēja tikai viens stils – jūgendstils.**

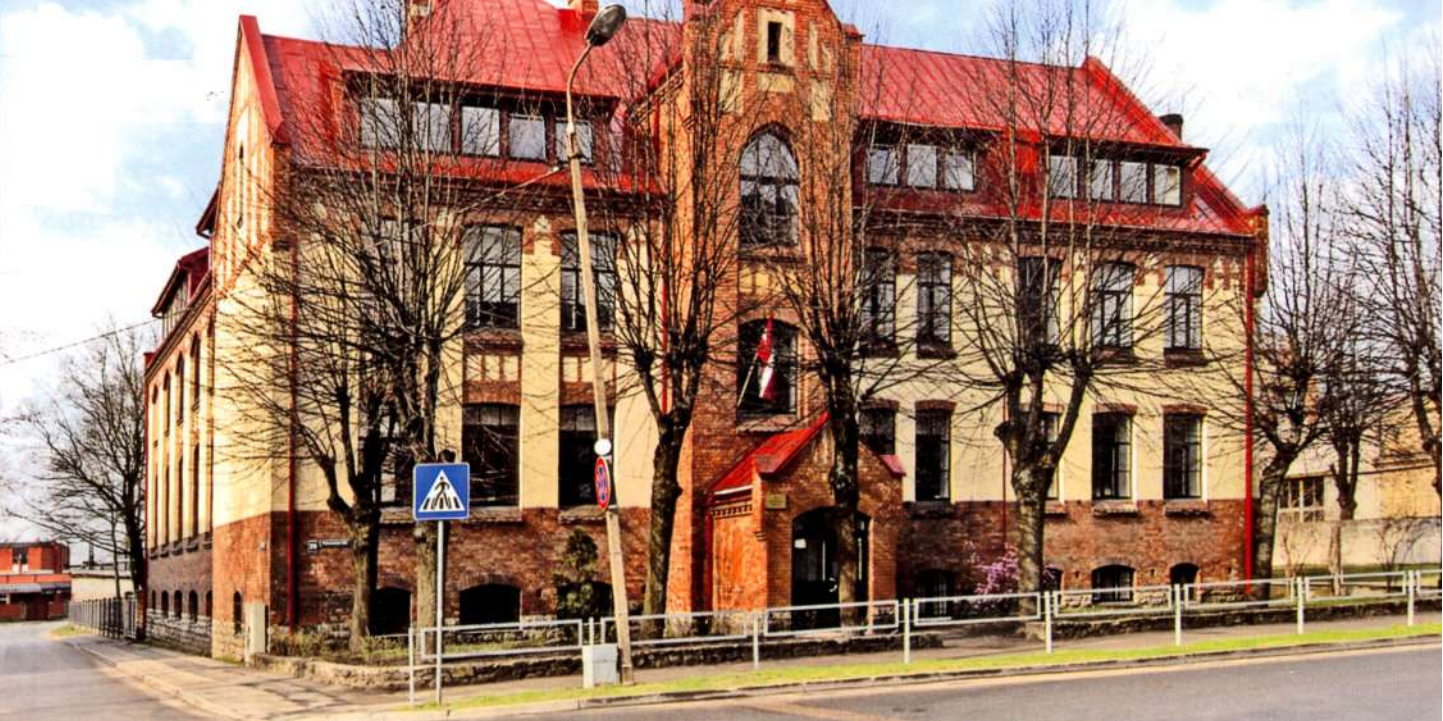
Tā dēvētā sarkanbaltsarkanā stila paraugs – ēka Patversmes ielā 20, 1912. g., arhitekts Reinholds Šmēlings.
