VLADIMIRS MATJUŠOVS
SIA «VIP ETALON» DIREKTORS

Kamīna restaurācija

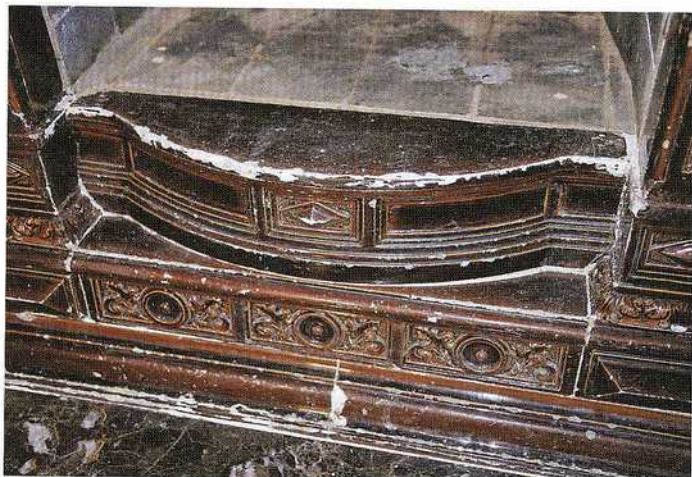
Rezultātā kamīns bija briesmīgā stāvoklī: starp krāsns podiņiem uzpūtās šuves, atslāņojās tām pārklātā krāsa, tās kļuva izteikti baltas uz brūnā kamīna fona. Daudzās vietās atslāņojās podiņiem pārklātā laka. Kamīna apakšējā daļā bija redzamas noskaldījumu vietas (iespējams, no remonta laikā izmantoto sastatņu biežas pārbīdīšanas). Arī dekoratīvās restes bija uzstādītas, neievērojot tehniskos noteikumus u.c.

Restaurācija sākās ar virsmas attīrīšanu – ar speciālām ierīcēm bija jānoņem vecās laka kārtā un jāiztīra baltā java no šuvēm

Šuvju aizpildīšanai un nošķelto dekoratīvo elementu detaļu remontam izmantojām speciālus tonētus javas sastāvus uz cementa bāzes. Šādā restaurācijā īpaša uzmanība jāpievērš gruntēšanas, pārklāšanas, aizsargstāvu un glazūru izvelei. Diemžēl daži meistari neizprot visu noslēdzošās apdares nozīmīgumu. Ar nepareizi izvēlētiem materiāliem var sabojāt visu darbu. Aprakstītā kamīna gadījumā horizontālo plauktu pārklāšanai, iespējams, bija izmantota kāda parastā koka laka. Arī virsma, visticamāk, nebija attaukota. Tas arī veicināja laka atslāņošanu un burbuļu veidošanos zem tās, bet tur, kur laku centās uzklāt uz atsevišķiem laukumiem (šuves, nošķelumi), atjaunotās vietas kļuva acīm redzamas, jo parādījās atšķirība starp oriģinālo glazūru un uzklāto laku.
