Juris NOVIKS,
sertificēts būvzinieris,
Inženierzinātņu doktors,
RTU profesors

Kāpnēs

Nodrup dzelzsbetona kāpņu pakāpienu šķautnes

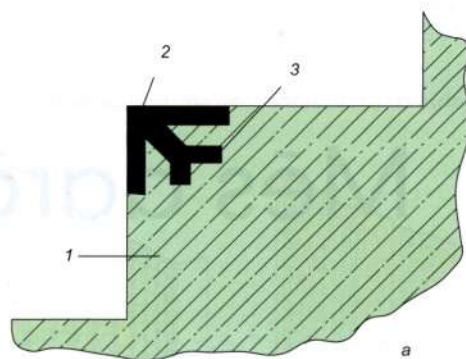
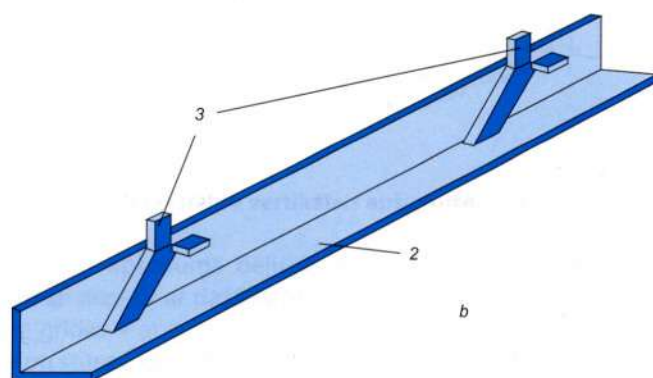
6. att. Betona pakāpiens (a), pastiprināts ar metāla leņķprofilu (b): 1 – betona pakāpiens; 2 – leņķprofils; 3 – enkurojuma austiņas

Pakāpienu augšējo šķautņu pastiprināšanai ieteicams izmantot metāla leņķprofilus, kas pilnīgi novērš šo šķautņu nodrupšanu. Metāla leņķprofilus ievieto betonēšanas laikā (6. att.). Lai leņķprofils stingri turētos betonā, tam jāpiemetina vismaz divas metāla austiņas, kas pēc betona sacietēšanas veic enkura funkcijas. Ievietojot leņķprofilu, jāraugās, lai tas atrastos vienā plaknē ar pakāpiena virsmu. Leņķprofilu izvērzišana virs pakāpienu virsmas nav pieļaujama no drošības viedokļa, jo var izraisīt nelaimes gadījumus.
